Haus in Uznach: Schimmel an der Aussenwand

greenTEG AG, Technoparkstrasse 1, 8005 Zürich

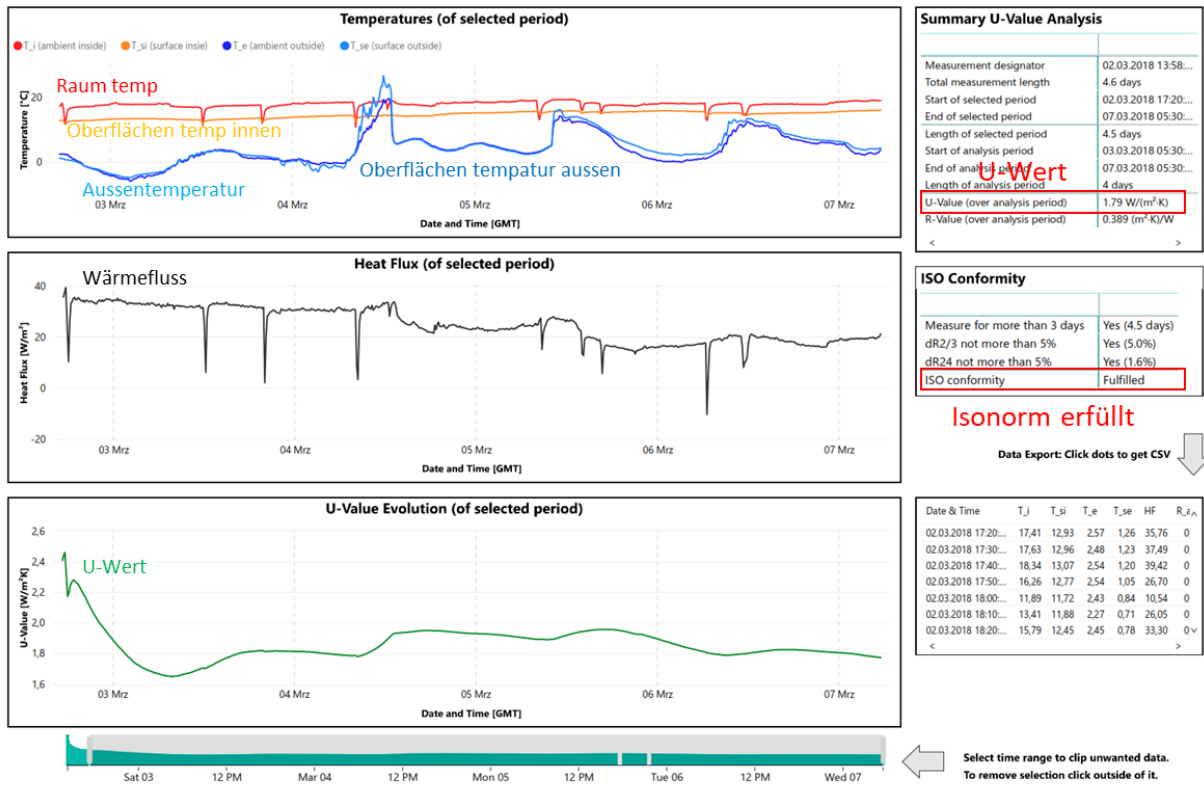
U-Wert Wärmebrücke:

Der U-Wert an der Wärmebrücke beträgt 1.79W/m^2 , was ein sehr hoher U-Wert ist.

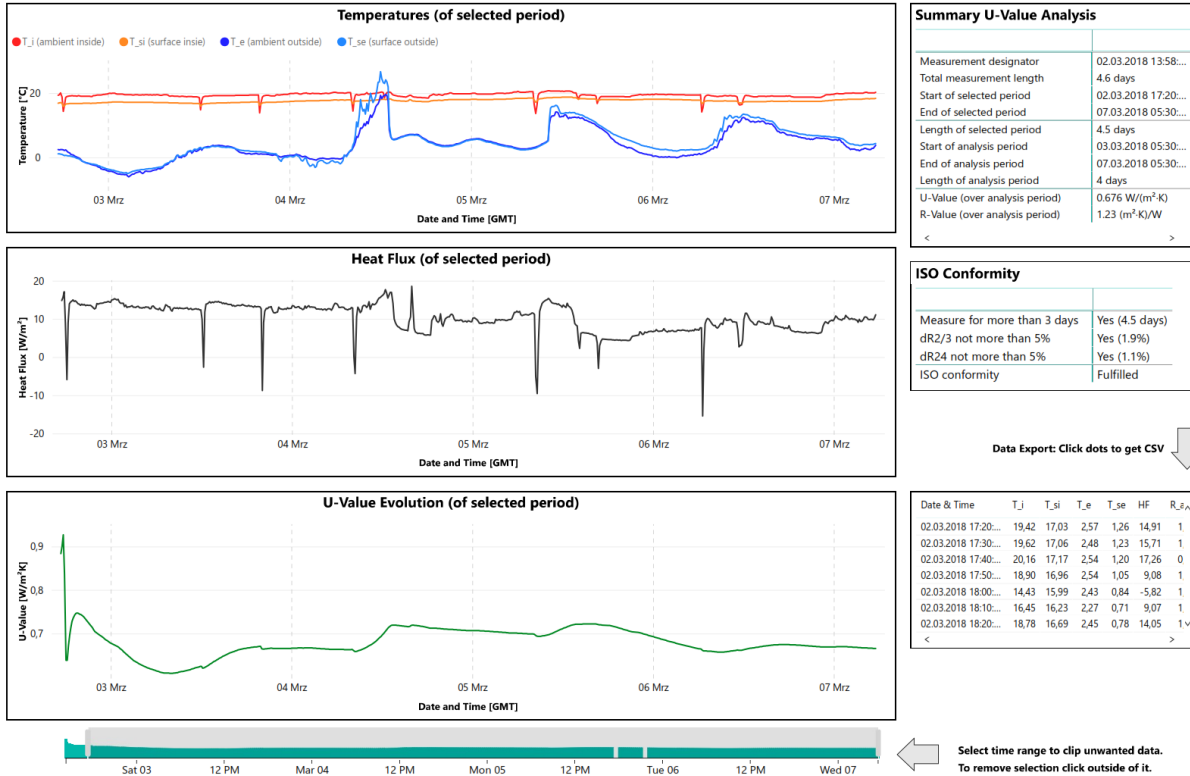
U-Wert von der Wand im Normalbereich

Der U-Wert der Wand im normalen Bereich beträgt 0.67 W/m^2 , was in etwa zu erwarten war. Der U-Wert der Wärmebrücke ist somit mehr als doppelst so schlecht, wie jener der normalen Wand.

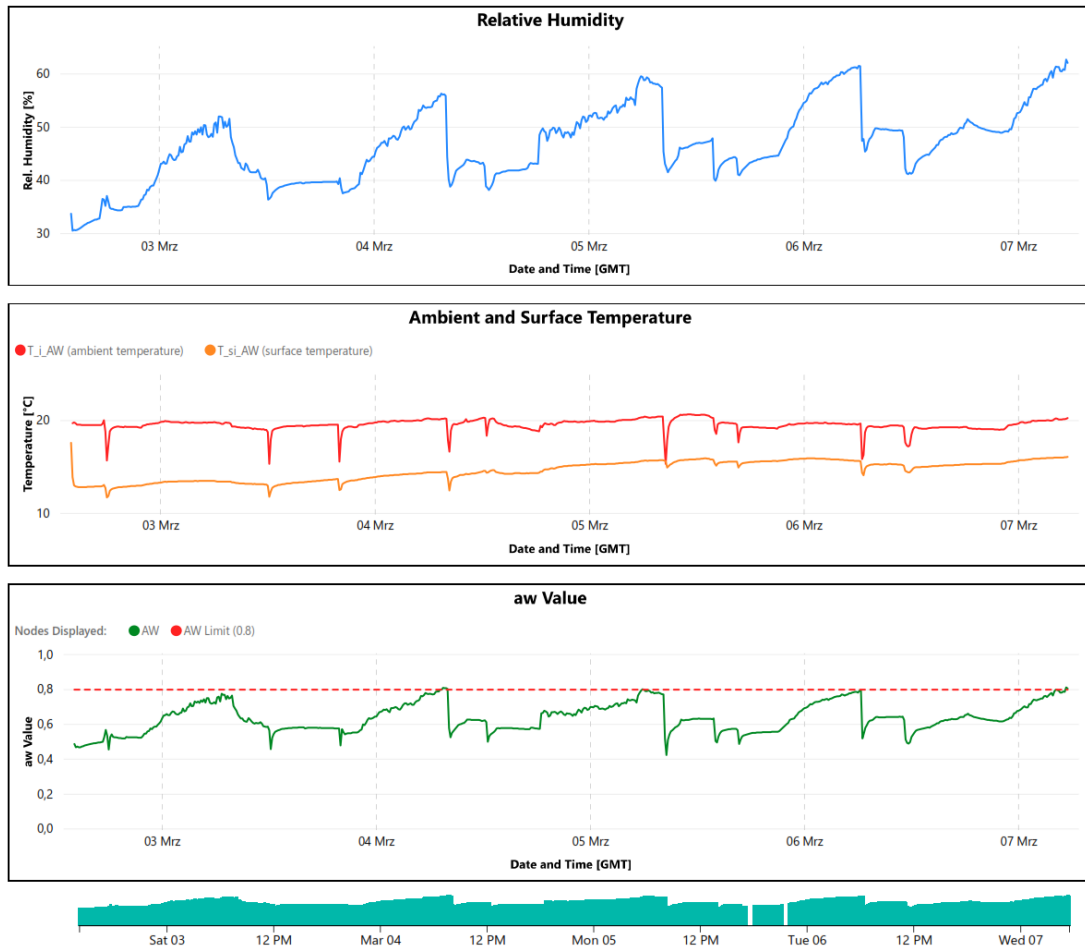
aw-Wert bei der Wärmebrücke mit Raumfeuchte Sensor

Die Raumfeuchte (blau) nimmt jeweils in der Nacht relativ stark zu. Der jeweilige kurzzeitige Abfall der Raumtemperatur (rot) zeigt das Lüftungsverhalten. Das Lüften bringt da nicht viel, da dies keinen Einfluss auf den stärksten Feuchtanstieg in der Nacht hat. Das ist dann wenn jeweils die Oberflächenfeuchte (grün) in einen kritischen Bereich kommt (SIA Norm Grenzwert bei 0.8 für Schimmelbildung... Experten sagen, der Grenzwert sollte jedoch eher bei 0.75 liegen).

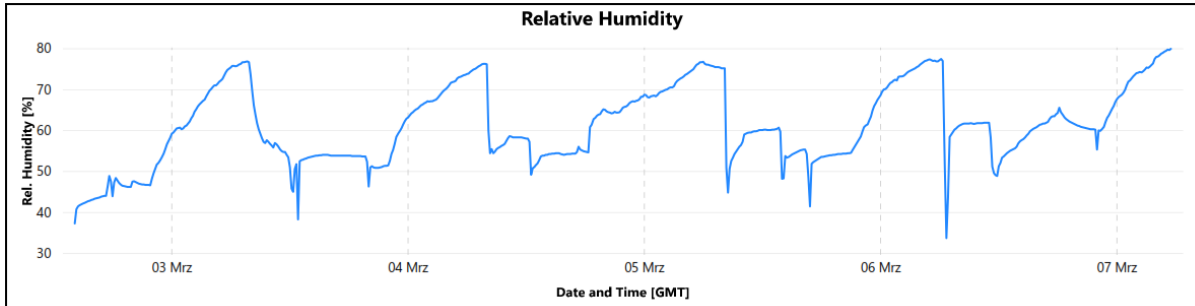
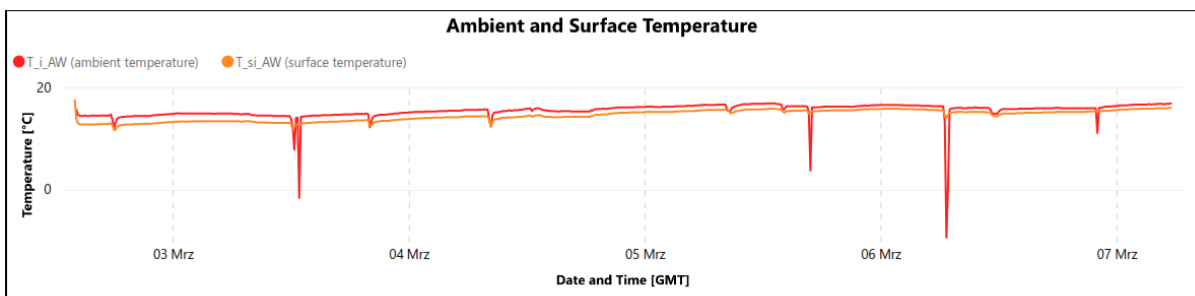
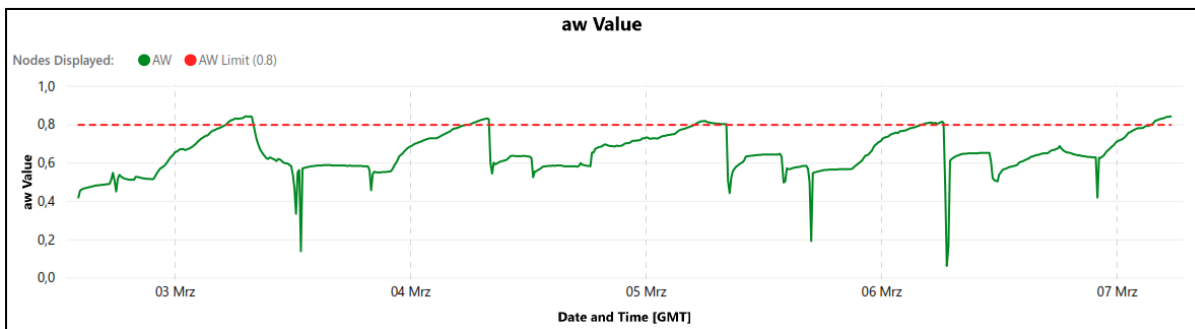
aw-Wert bei der Wärmebrücke mit Feuchtesensor in Schadensnähe

Wenn der Sensor in unmittelbarer Nähe der Schadensstelle platziert wird, sind die Überschreitungen des aw-Grenzwertes noch etwas deutlicher. Dies kommt von der ungleichen Feuchteverteilung im Raum.

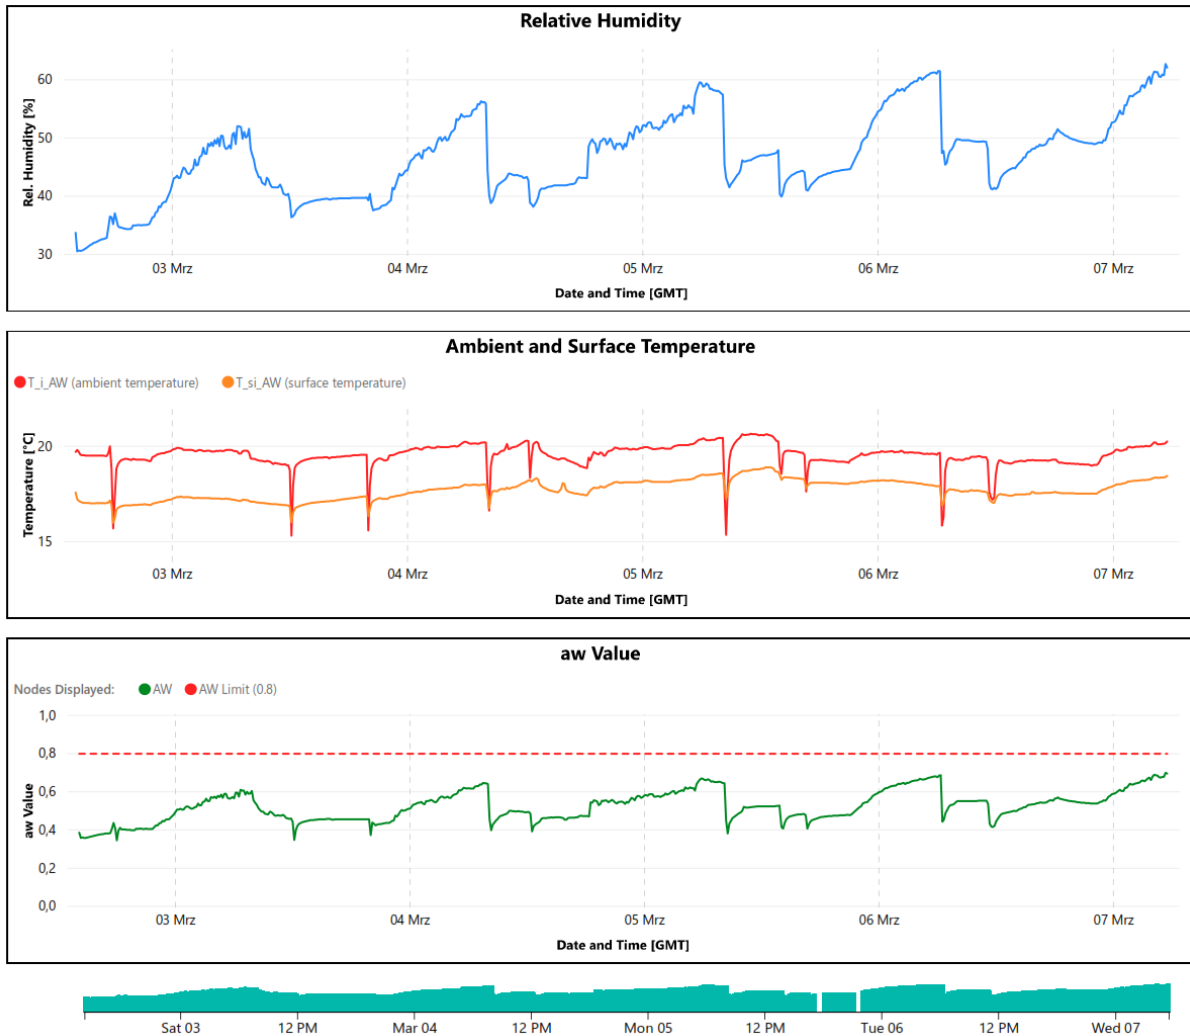
aw-Wert bei der Wand im Normalbereich mit Raumfeuchtesensor

Der aw-Wert liegt deutlich unter der Grenze für Schimmelbildung
