U-Wert und Schimmelmessung – Potentiale und technische Realisierbarkeit bei der Sanierung von denkmalgeschützten Bauten

Der nachfolgende Artikel ist im Springer Vieweg Verlag erschienen, im Buch „Denkmal und Energie 2019 - Energieeffizienz, Nachhaltigkeit und Nutzerkomfort“ Hrsg. Bernhard Weller und Leonie Scheuring

Im Rahmen dieser Fallstudien wurden U-Wert und aw-Wert Messungen an einem denkmalgeschützten Haus in der Schweiz durchgeführt. Ziel war es, die für eine Sanierung erforderliche Mindestdämmung zu bestimmen und den Keller des Hauses auf die Gefahr von Schimmelbildung zu untersuchen. Alle dafür erforderlichen Messungen wurden mit dem gO Mess-System von greenTEG und einer Wärmebildkamera gemacht.

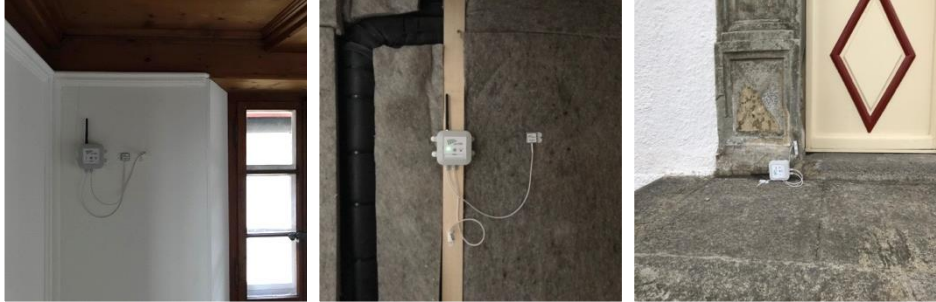
Wie bereits zuvor beschrieben, wurden am Gebäude die U-Werte an einer gedämmten und einer nicht gedämmten Wand, als auch Feuchtigkeit und Taupunkt im Keller gemessen. Für die U-Wert Messungen wurde je ein Messknoten vom Typ 1 innen an der Wand

angebracht, um Wärmefluss und Innentemperatur zu erfassen. Weiter wurde ein Messknoten vom Typ 2 aussen installiert, der die Aussentemperatur (Oberfläche/Aussenluft) über die Messperiode erfasste. Alle drei Messknoten sind in Abbildung 3-1 ersichtlich.

Abbildung 3-1: Messknoten vom Typ 1 an der ungedämmten Wand (links), Messknoten vom Typ 1 an der gedämmten Wand (mitte) und Messknoten vom Typ 2 aussen (rechts)

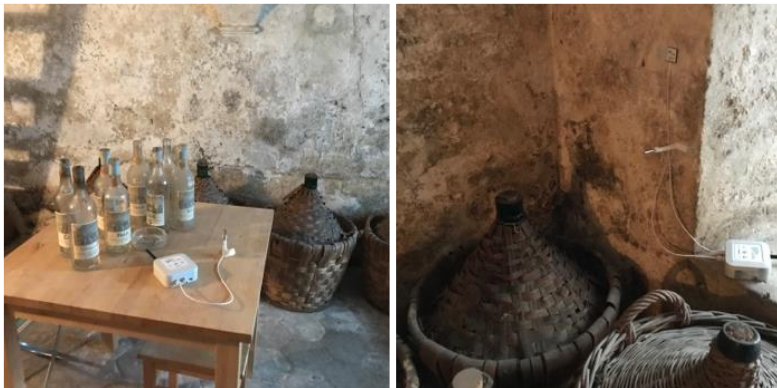
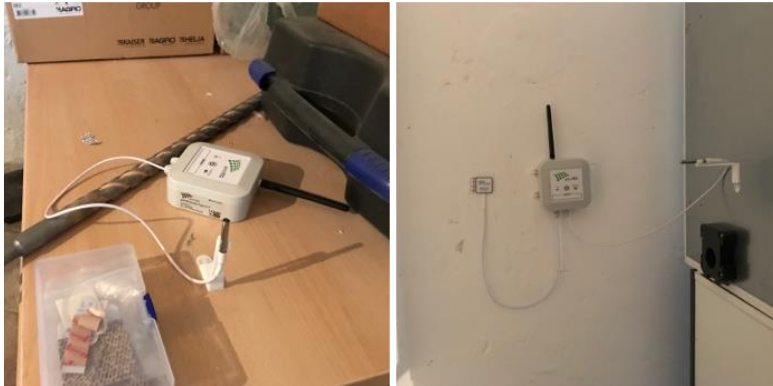
Im Keller wurde die relative Luftfeuchtigkeit und der aw-Wert in zwei unterschiedlichen Räumlichkeiten gemessen. Dafür wurde jeweils ein Messknoten vom Typ 3 für die Messung der relativen Luftfeuchtigkeit in der Mitte des Raumes und ein Messknoten vom Typ 2 zur Messung der Oberflächentemperatur an einer kritischen Stelle an der Wand installiert. Die vier Messknoten sind in Abbildung 3-2 ersichtlich.

Abbildung 3-2: Messknoten vom Typ 3 zur Messung der relativen Luftfeuchte (links oben/unten) und Messknoten vom Typ 2 zur Messung der Wandtemperatur (rechts oben/unten)

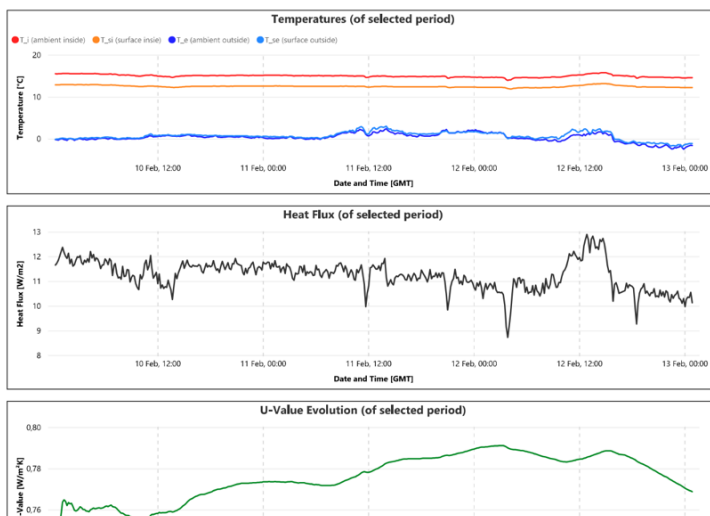
Die U-Wert Messung an der nicht isolierten Wand fanden zwischen dem 10.02.2018 und 13.02.2018 statt. Die Messergebnisse sind in Abbildung 4-1 ersichtlich. Die meteorolo-

Abbildung 4-1: U-Wert Messdaten der ungedämmten Wand

gischen Bedingungen waren während der Messperiode sehr konstant und mit einer konstanten Temperaturdifferenz von ca. 20°C ideal für eine U-Wert Messung. Der gemessene U-Wert liegt bei $0.77 \text{ W}/(\text{m}^2 \cdot \text{K})$, was besser als erwartet war.

Um die kantonalen Vorgaben für den Erhalt der Fördermittel zu erreichen, dürfen sanierte Wände einen maximalen U-Wert (U_{max}) von $0.3 \text{ W}/(\text{m}^2 \cdot \text{K})$ aufweisen. Als Dämmmaterial wurde Schafwolle gewählt, welche einen λ -Wert von $0.04 \text{ W}/(\text{m} \cdot \text{K})$ hat ($\lambda_{Schafwolle}$). Daraus lässt sich die erforderliche Dämmstärke ($d_{Schafwolle}$) wie folgt berechnen:

$$d_{Schafwolle} = \left(\frac{1}{U_{max}} - \frac{1}{U_{Wand}} \right) \cdot \lambda_{Schafwolle} = \left(\frac{1}{0.3 \frac{\text{W}}{\text{m}^2 \cdot \text{K}}} - \frac{1}{0.77 \frac{\text{W}}{\text{m}^2 \cdot \text{K}}} \right) \cdot 0.04 \frac{\text{W}}{\text{m} \cdot \text{K}} = 0.08 \text{ m}$$

Die geforderte Dämmstärke liegt für diese Wand also bei 8 cm , was deutlich unter den vom Experten empfohlenen 16 cm liegt.

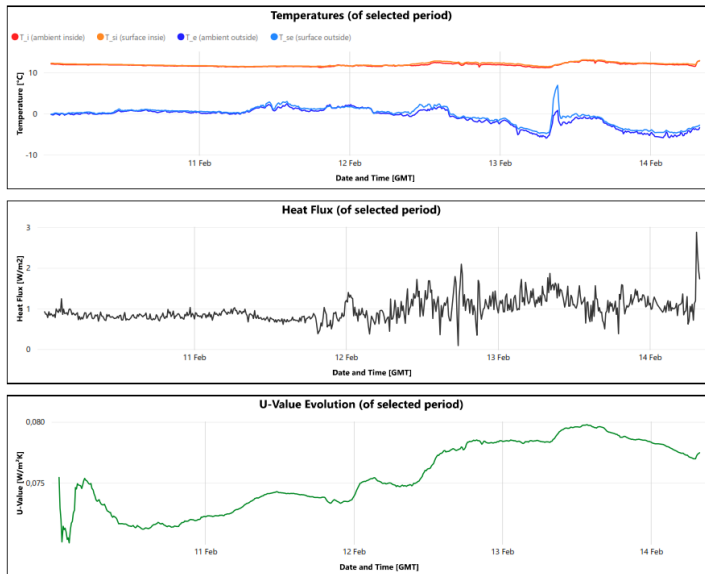
Die Messungen an der Wand welche bei der laufenden Sanierung bereits mit rund 16 cm Schafwolle gedämmt wurde, fanden gleichzeitig statt wie die Messungen an der noch nicht gedämmten Wand. Es herrschten also die gleichen – idealen – Messbedingungen. Die Messresultate sind in Abbildung 4-2 ersichtlich. Der gemessene U-Wert lag bei $0.078 \text{ W}/(\text{m}^2 \cdot \text{K})$. Er liegt somit deutlich unter dem berechneten U-Wert, der bei Verwendung der oben verwendeten Formel bei $0.19 \text{ W}/(\text{m}^2 \cdot \text{K})$ liegen müsste. Der wahrscheinlichste Grund dafür ist, dass die ursprünglich ungedämmte Wand nicht den identischen Aufbau/Dicke hat, wie die zuvor gemessene ungedämmte Wand, wodurch s

Abbildung 4-2: U-Wert Messungen der gedämmten Wand

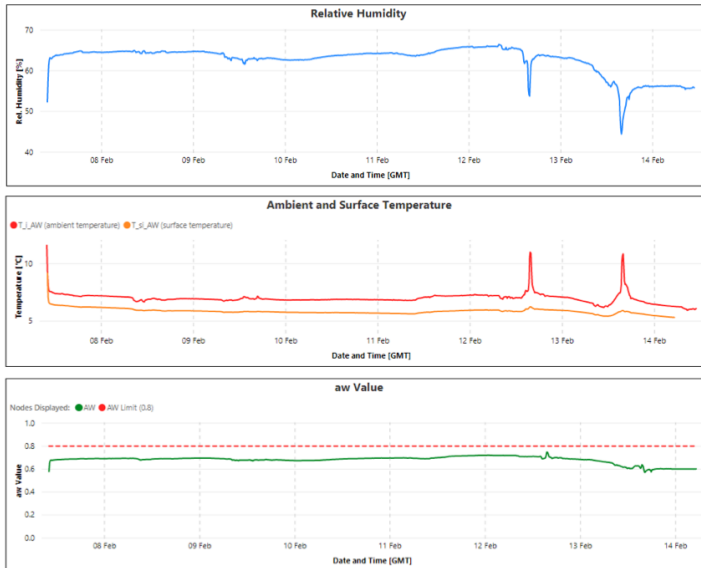
Abbildung 4-3: Messdaten von Kellerraum 1

Die Messdaten von Kellerraum 1 (vgl. Abbildung 3-2 oben) können Abbildung 4-3 entnommen werden. Die relative Luftfeuchte lag über den gemessenen Zeitraum konstant bei ca. 65%. Die Raumtemperatur lag bei ca. 7.5 °C und die Wandtemperatur bei ca. 6.5°C. Der daraus errechnete aw-Wert lag durchschnittlich bei ca. 0.7 und somit knapp unter der kritischen Grenze von 0.8.

Da in beiden Räumen die aw-Werte nur knapp unter der kritischen Grenze liegen, kann man grundsätzlich sagen, dass die Gefahr von Schimmelbildung besteht. Da in Altbauten die Gefahr von Schimmelbildung im Sommer tendenziell noch höher sein kann, sollten die Messungen im Sommer wiederholt werden. Zudem ist es aufgrund der Messresultate ebenfalls sinnvoll, die Luftfeuchtigkeit in den Räumen regelmässig zu überprüfen und gegebenenfalls einen Luftentfeuchter einzusetzen.

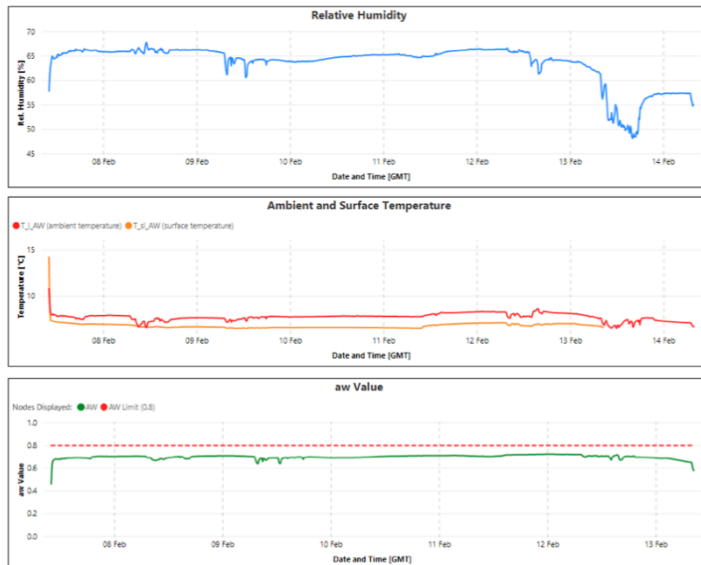
Abbildung 4-4: Messdaten von Kellerraum 2

Die Messungen in Kellerraum 2 (vgl. Abbildung 3-2 unten) sind in Abbildung 4-4 ersichtlich. Es zeigte sich in etwa die gleiche Tendenz wie in Kellerraum 1. Die Luftfeuchtigkeit lag bei ca. 65%, die Raumtemperatur bei ca. 7 °C und die Wandtemperatur bei ca. 6.5°C. Der errechnete aw-Wert war schwankte ebenfalls um die 0.7.
