Haus in Uznach: Schimmel an der Aussenwand

greenTEG AG, Technoparkstrasse 1, 8005 Zürich

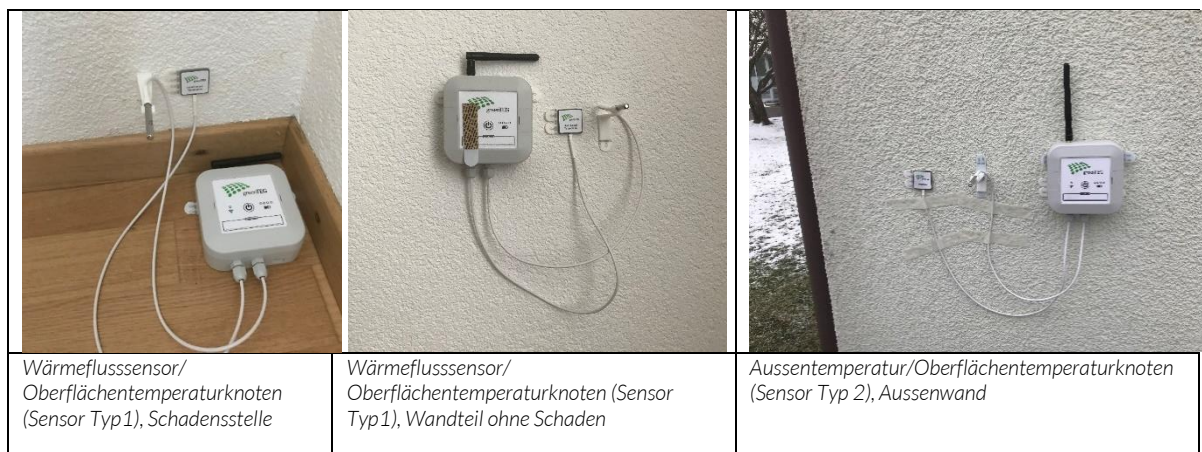
Für die Bestimmung der Oberflächen- und Raumfeuchte wurde ein Feuchtemesssensorknoten im Raum und ein Wärmefluss/Oberflächentempersensorknoten an der Problemzone installiert.

Für die Bestimmung des U-Wertes wurde ein Aussensensorknoten (Oberflächentemperatur und Aussentemperatur) draussen gegenüber dem Innenknoten installiert.

Zur Kontrolle wurde ein weiterer Wärmeflussmessknoten an einem von Schimmel nicht befallenen Teil der Wand befestigt.
